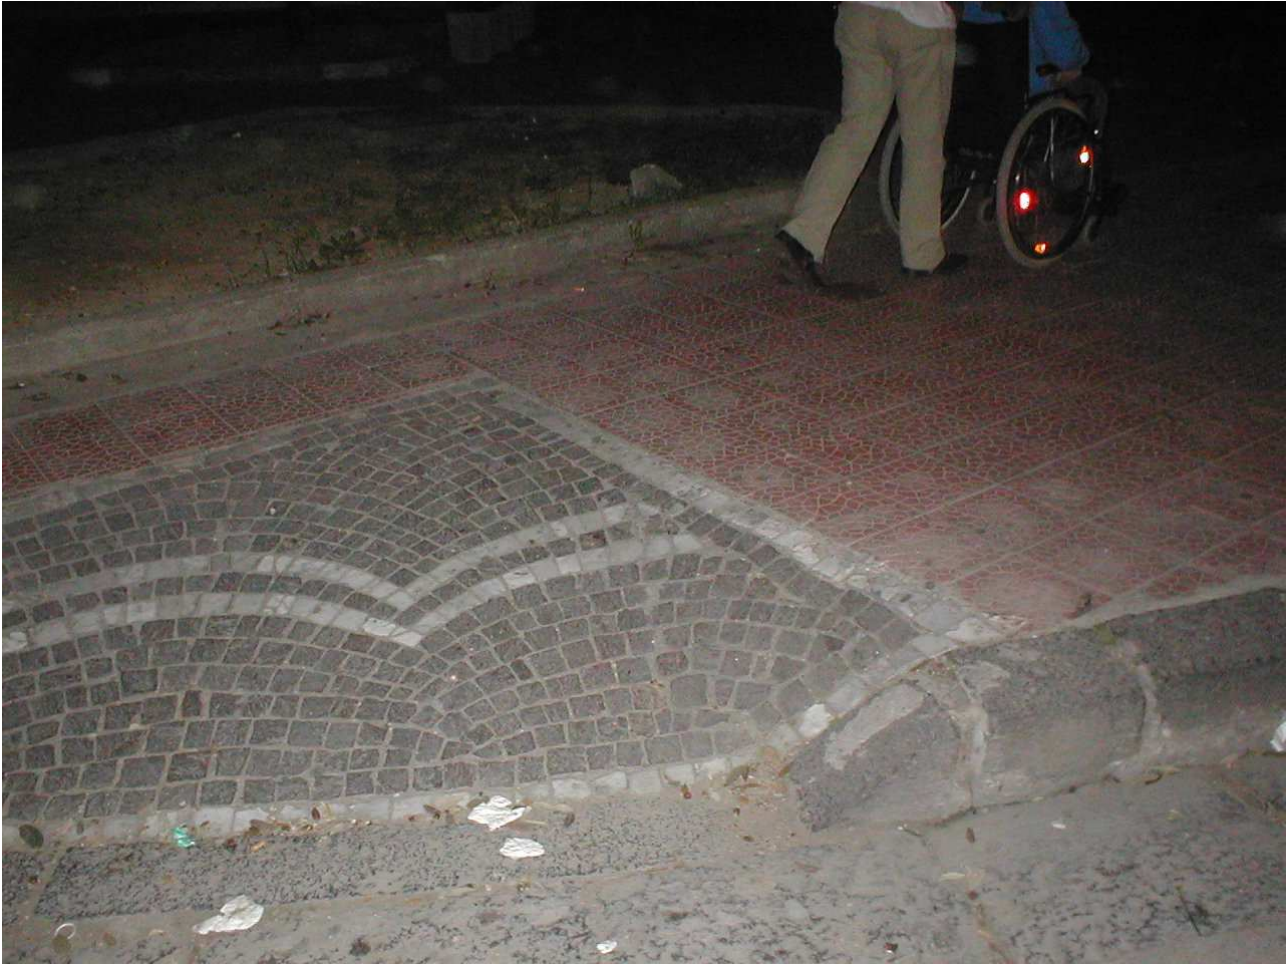
(Foto 18) Solo in apparenza la rampa sembra normale , in effetti la parte frontale non è fruibile perché priva di “ profondità “ causa l’ aiuola , nella parte a destra diventa irta in salita e ripida in discesa .Per noti limiti qualitativi la *fruibilità* è problematica al punto da pregiudicarne la *sicurezza*.
