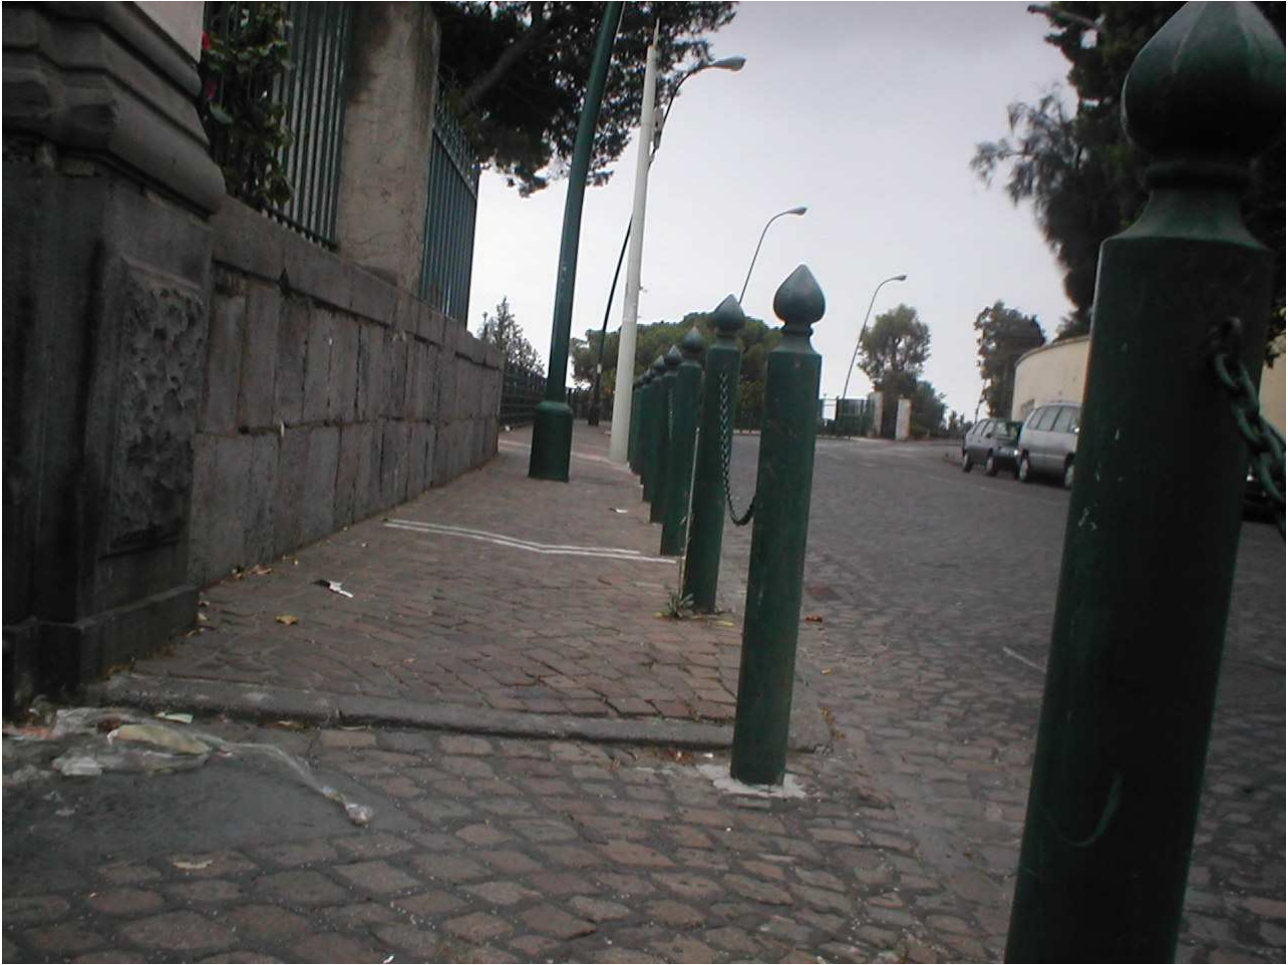
( Foto 4 ) Su di un marciapiedi dove si è già intervenuto per rimuovere le b . a . , dopo qualche metro dall'imbocco della rampa il percorso finisce lì....Infatti un palo dell'illuminazione ostruisce il passaggio anche per la presenza parallela di paletti e catene laterali. Un evidente caso di *accessibilità* priva di *visitabilità* e *fruibilità* per mancata *sistematicità* .
