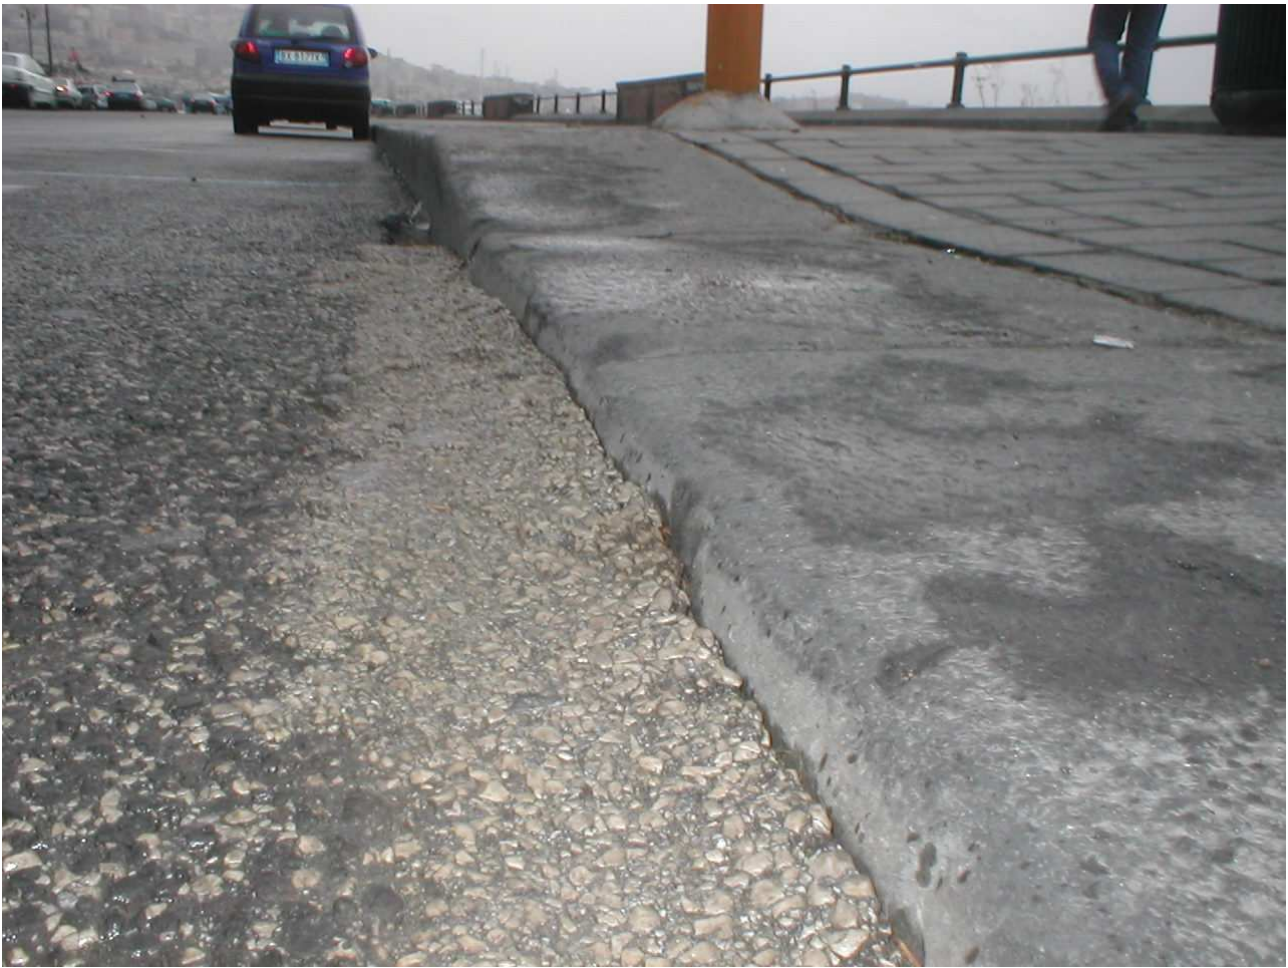
( Foto 9) Il tema architettonico è lo stesso della foto 8 , ma questa *variazione sul tema* non è casuale perché è funzionale ad evitare che il marciapiedi si inondi a causa di “ patologie croniche “ nei sistemi di drenaggi – pendenze verso le fogne . Anche questo evoca problemi di mancate *sistematicità* . Qui le soluzioni sono funzionali alla precarietà .
