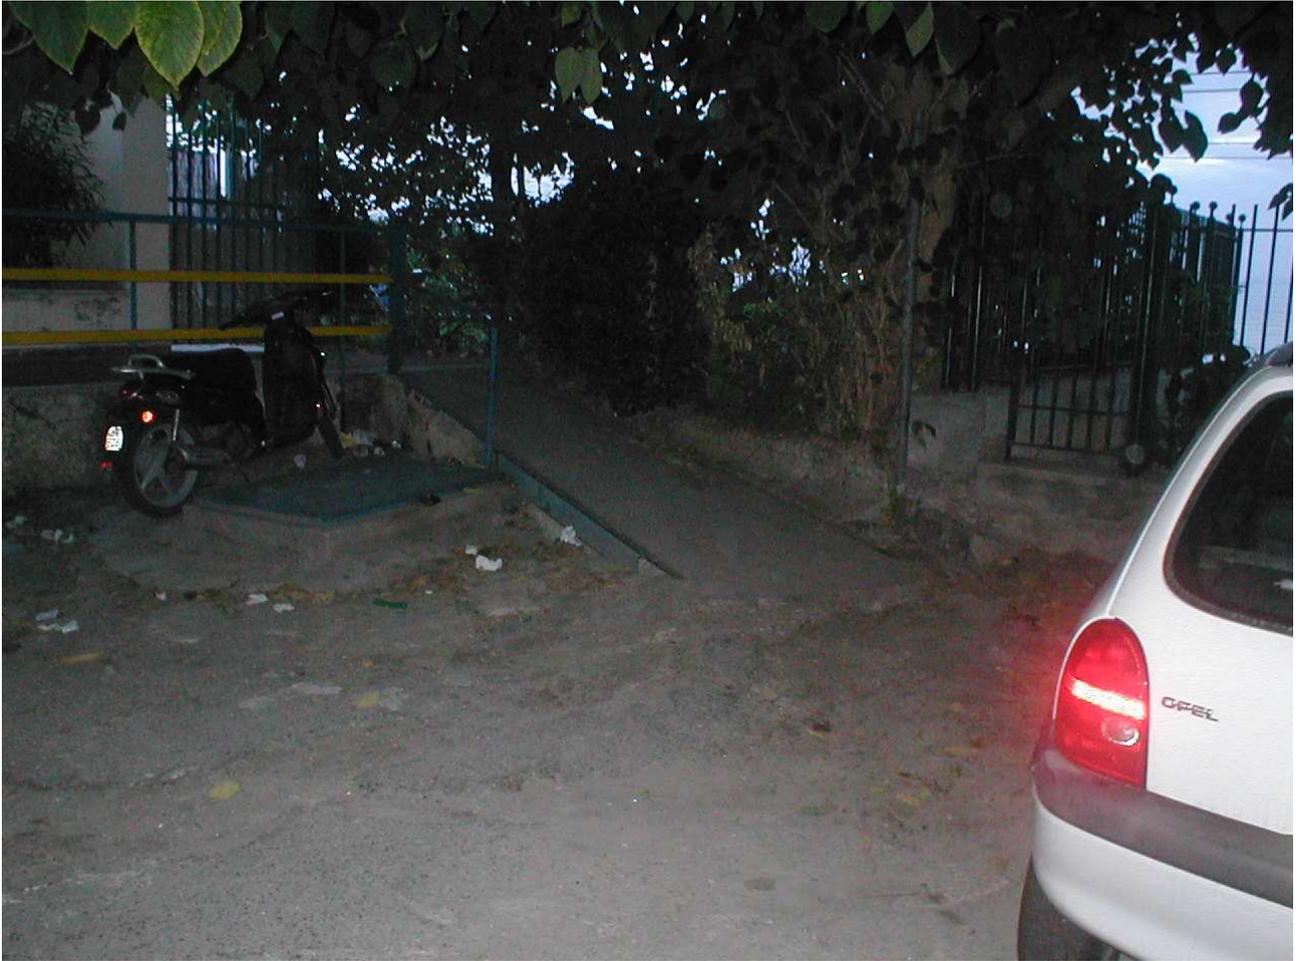
(Foto 11) Questa rampa , appartenente ad una struttura pubblica , evidenzia uno stato di deterioramento nella parte estrema più bassa con un dislivello irregolare .Ciò determina situazioni sostanzialmente assimilabili alle foto 8 e 9 con l' aggiunta dell' aggravarsi del fenomeno e con il paradosso che la rampa in sé *non è tanto male* .
