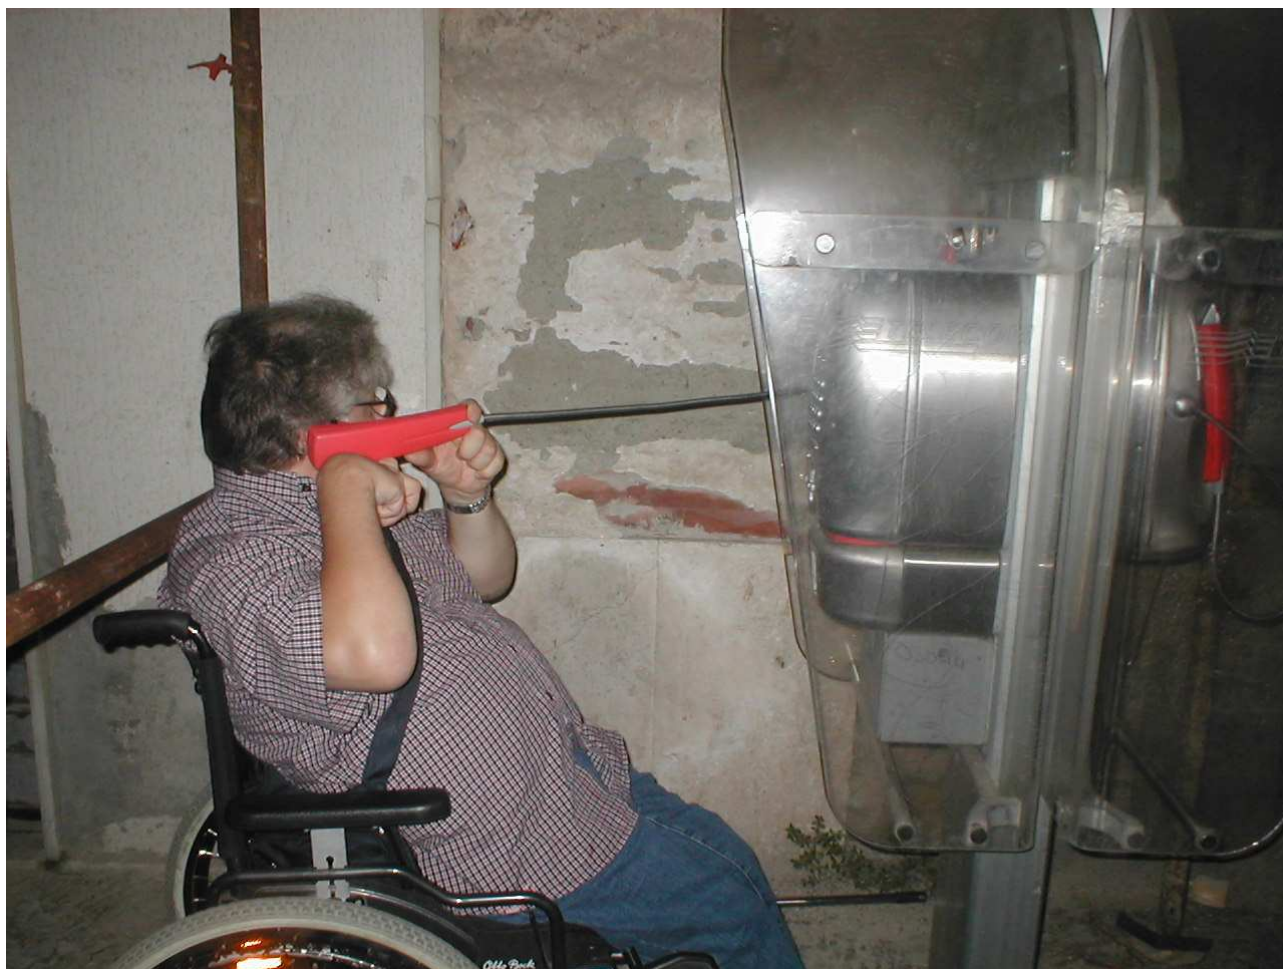
(Foto 13) Approfondendo il tema del rapporto con le tecnologie, con questa foto si evince che i moderni telefoni pubblici, omologati a norma come senza barriere, anch'essi presentano gravi limiti qualitativi. Si evince chiaramente dalla foto che la cornetta è mal fruibile e l'apparecchio fisso tanto meno. Questo perché detto apparecchio dovrebbe essere più proiettato in avanti rispetto alla colonna ed il filo dovrebbe essere più lungo. In caso di disabilità con menomazioni più gravi i limiti sono ancor più marcati .
